A23 AUTOBAHN SÜDOSTTANGENTE WIEN

Generalerneuerung HS Inzersdorf

OBJEKT B2309

BAUWERKSMONITORING - Schlussbericht

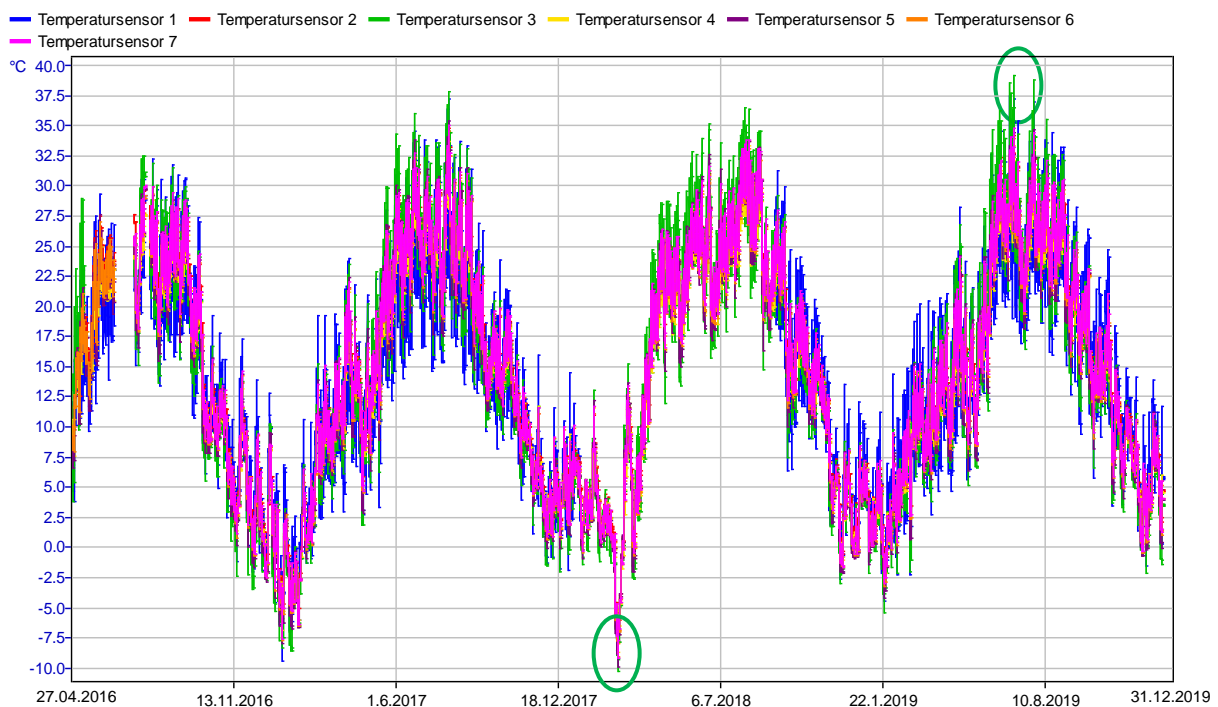
Abbildung 22: Temperaturverlauf über den Messzeitraum 27.04.2016 bis 31.12.2019

Im Zuge der Betrachtung der Nulllinie über die ca. 3,5 Jahre Messzeitraum zeigt sich eine leichte Steigung der Nulllinie. Dies kann ein Sensordrift des gesamten Systems bedeuten, ist aber auch auf die milden Winter der letzten 2 Jahre zurückführbar. Somit ist eine steigende Nulllinie bei allen weiteren Sensoren mit diesem Verhalten gleich zu setzen.

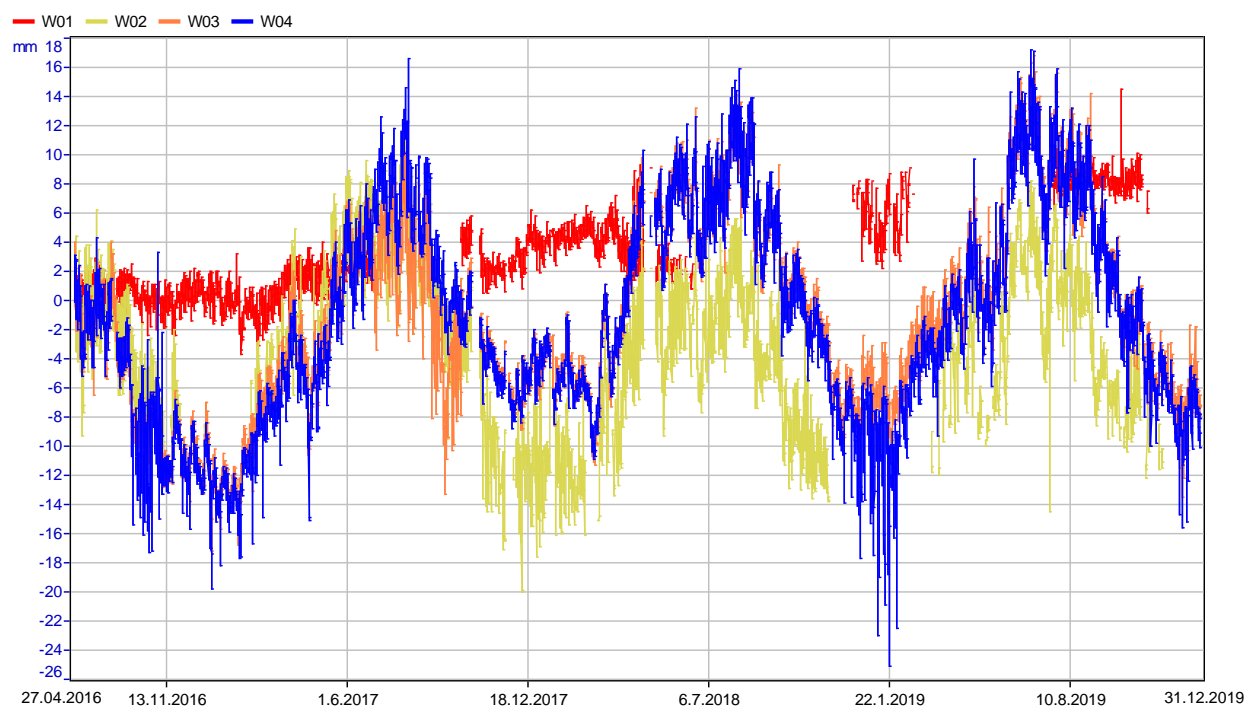
Abbildung 23: Längenänderungen über den Beobachtungszeitraum

Wie in vorhergehenden Messberichten angekündigt wurde im Zuge der Wartung versucht die Unklarheiten der Laseraufzeichnung in Bezug auf die Sichtverbindungen und gemessenen Werte klarzustellen. Dabei wurden die Pläne vereinheitlicht und eine strikte Nummerierung (W01-W04, vorher: L1, R2, W03) eingeführt. Mit mehrfacher Optimierung der Lasereinstellung konnten die Probleme in der Sichtbeziehung auf das Abspannkabel in Achse 4 eines Entwässerungsrohres beschränkt werden. Hier kann die Sichtverbindung nur bei Dunkelheit gehalten werden. Eine minimale Umsetzung der Reflektorplatte wurde daher empfohlen.

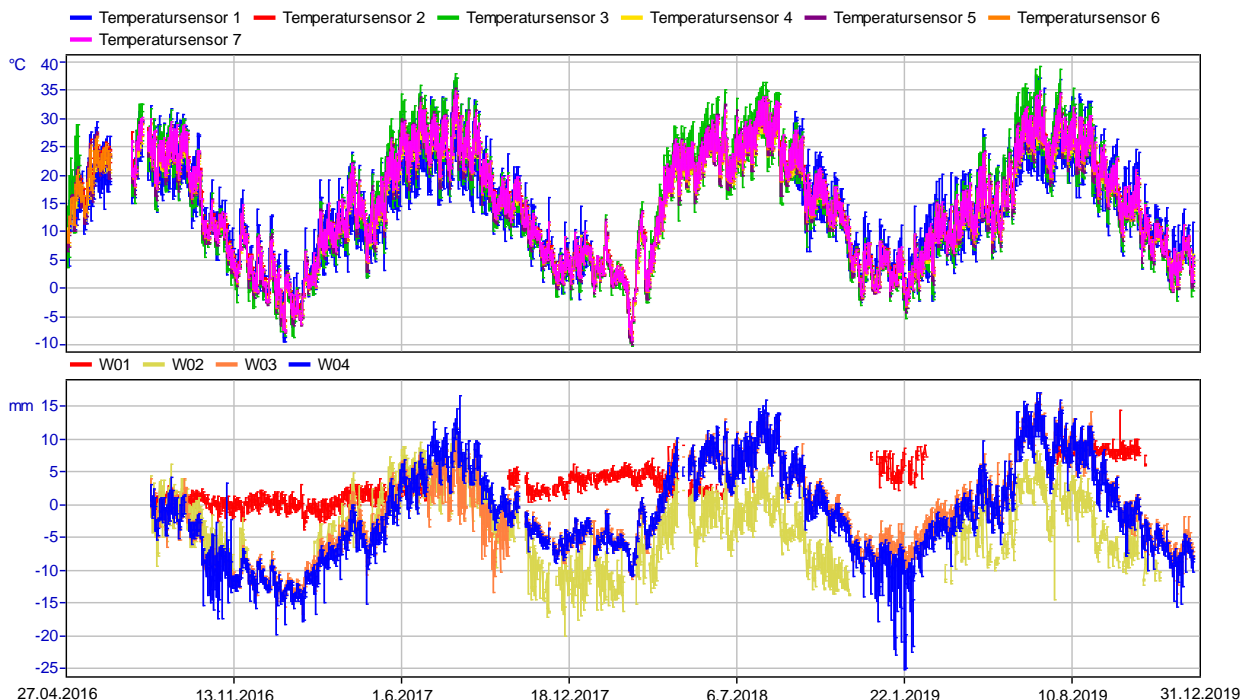
Abbildung 24: Längenänderungen im Vergleich mit Temperaturänderungen

In Abbildung 24 ist die Längenänderung in Korrelation mit der dargestellten Bauwerkstemperatur zwischen den einzelnen Achsen und Sensoren deutlich erkennbar. Wie zu erwarten folgen die Längenänderungen der einzelnen Lasersensoren dem jahreszeitlichen Temperaturverlauf. Der Trend ist eindeutig erkennbar. Weiter ist auch zu erkennen, dass der Laser W01, welcher am Brunnenschacht des Pfeilers 4 befestigt ist, kein deutlich erkennbares, temperaturabhängiges Ausweichen mitmacht. Die maximale Verschiebung wurde für den kompletten Messzeitraum bis Mitte des Jahres 2019 mit betragsmäßig ca. 41mm aufgezeichnet. Hierbei ist festzuhalten, dass Laser 04 aktuell Ausreißer beinhaltet, welche aktuell in der Auswertung berücksichtigt wurden. Geht man von Bewegungen von ca. 30mm bei maximal 40 Grad Temperaturveränderung aus, dann entspricht das linear betrachtet $0,75 \text{ mm/}^\circ\text{C}$.

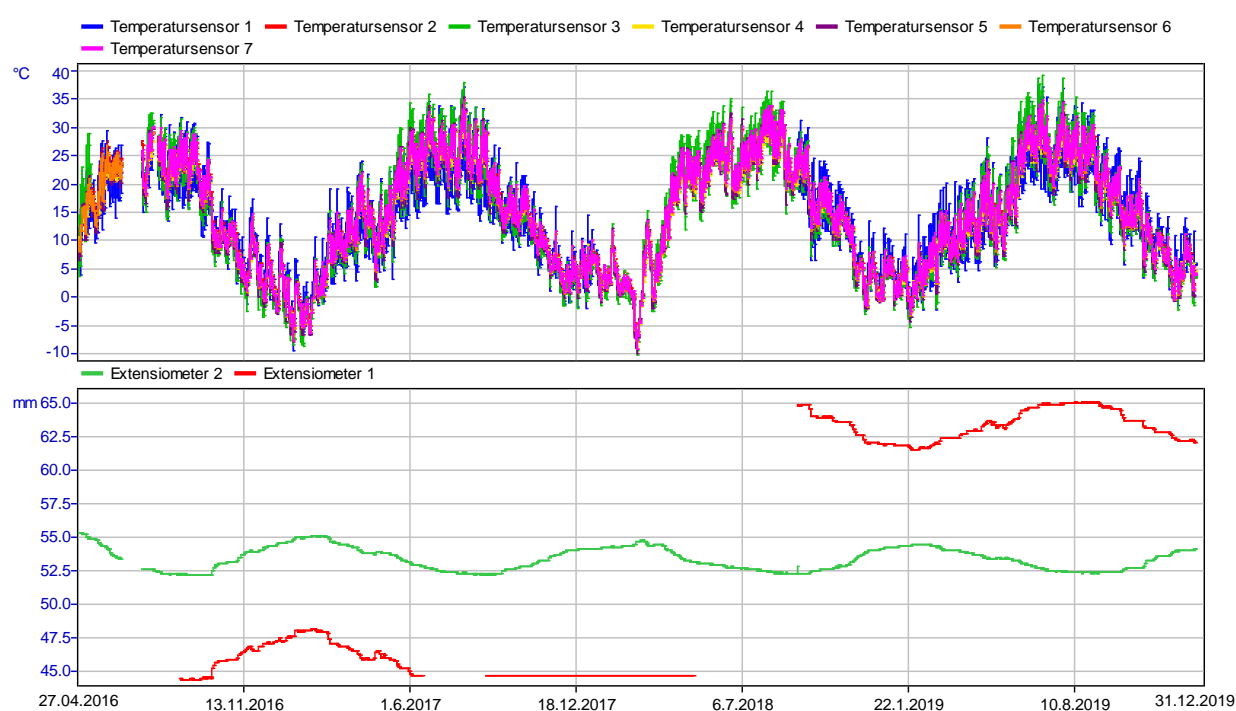
Abbildung 25: Extensometer im Vergleich mit der Temperaturänderung

Die beiden Extensometer sind in die Widerlagerwand Achse 6 eingelassen. Extensometer 2, welcher mit Blickrichtung zur Widerlagerwand Achse 6 links angeordnet wurde, liefert ab dem Monitoringstart konstante Werte. Der Extensometer 1 wurde leider bei Bauarbeiten durch die Baufirma beschädigt und es kam Wasser in den Wegsensor. Dadurch konnte, nach einer entsprechenden Reparatur, der Sensor erst Ende August 2016 verwertbare Daten liefern. Die Reparatur konnte einen erneuten Wassereintritt in den Extensometer nicht verhindern und es wurde im Juli 2017 die Anordnung neuer austauschbarer Elemente für diesen Extensometer veranlasst. Es wurden im August 2017 die neuen Bauteile eingebaut. Ab Reparatur lieferte der Extensometer aber bei genauer Betrachtung und nach Datenaufbereitung nicht in der erwarteten Ausprägung die Werte, die aufgrund des alten Sensors zu erwarten wären. Eine Fehlersuche und gegebenenfalls ein Nachbessern war für März 2018 bestellt. Es wurde dabei festgestellt, dass keines der auswechselbaren Bauteile defekt ist. Der Fehler liegt daher am eingebauten Extensometer selbst. Beim letzten Wartungsbesuch war der betroffene Eingang bereits getauscht.

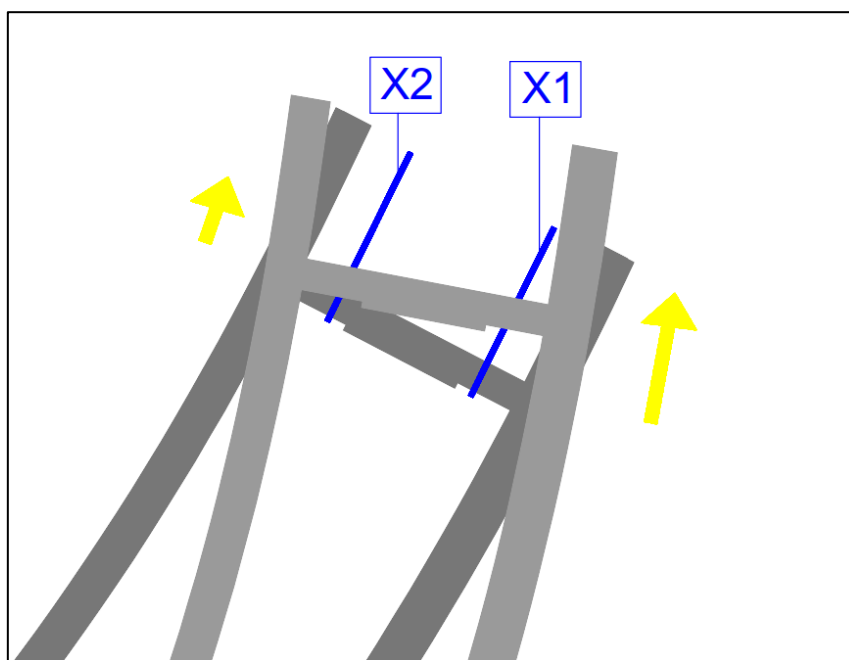
Seit der Reparatur des Sensor X1 ist die Bewegung gegenläufig, was aus aktueller Sicht nicht nachvollziehbar ist. Hier wurde empfohlen Red Bernard zur Verifikation und gegebenenfalls Fehlerbehebung der aktuellen Problemstellung zu veranlassen, wobei auch die oben angeführte Ausprägung der Messungen vor und nach Reparatur verifiziert werden sollten. Die inverse Aufzeichnung der Messdaten und deren Größenordnung konnte bisher nicht abgeklärt werden.

Abbildung 26: Beide Extensometer am Widerlager, Darstellung der erwarteten Bewegung bei Erwärmung (dunkel ursprüngliche Lage, hell Lage nach Verdrehung)

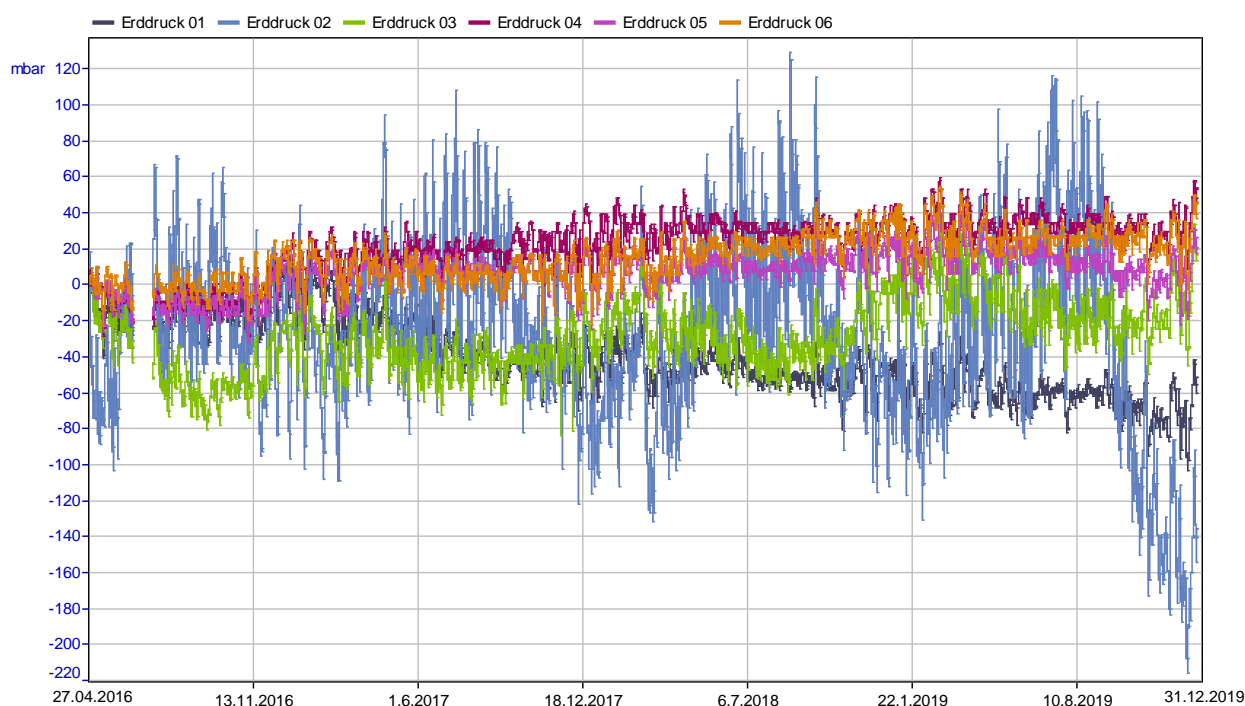
Abbildung 27: Erddruck über den Beobachtungszeitraum

Der Erddrucksensor E2 zeigt auch die Bewegungen der Temperaturschwankungen über den jahreszeitlichen Verlauf, während die restlichen Sensoren dieser Bewegung nicht oder kaum folgen. Dies entspricht nicht, den Bewegungen der Extensometer, daher ist zu vermuten, dass der direkte Druck auf die Sensoren selbst zu gering ausfällt.

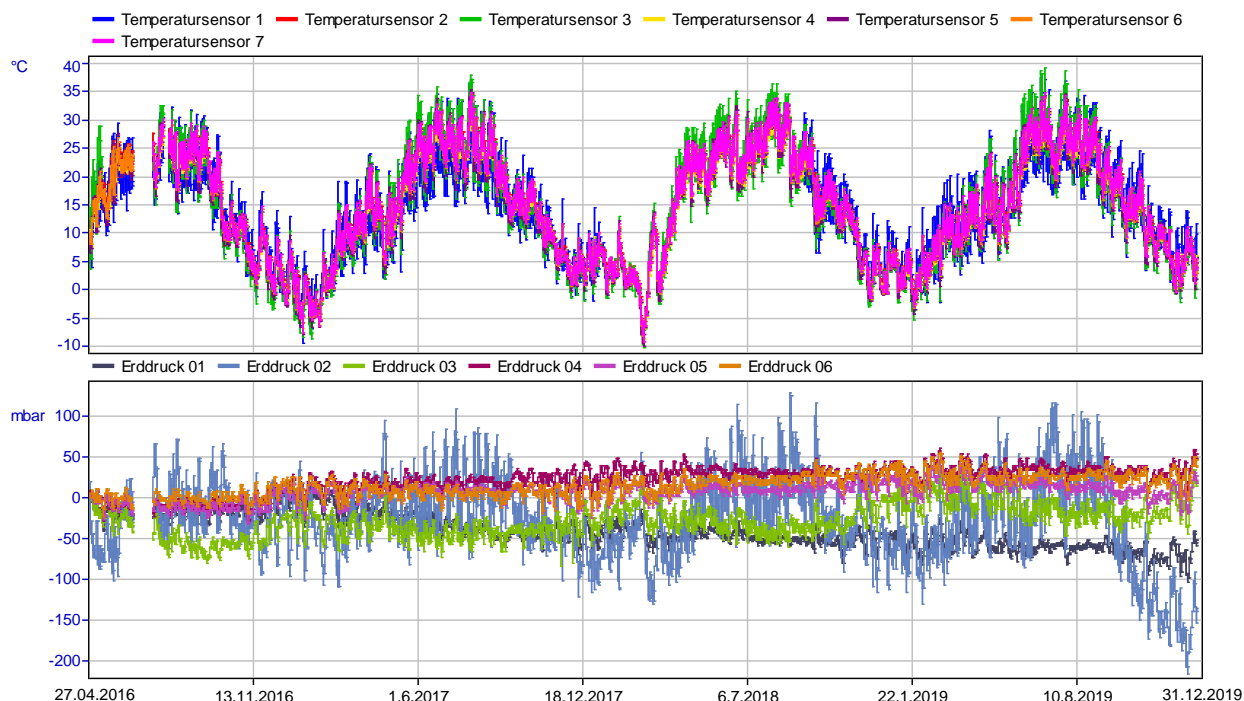
Abbildung 28: Erddruck im Vergleich mit Temperaturänderungen

Tabelle 3 zeigt die tiefenabhängigen teilmobilisierten Erdwiderstände. Die Widerlagerwand hat eine Gesamthöhe von 6,65m und die Erddrucksensoren sind in den Tiefenstufen 2,75m und 5,85m angebracht. Die nur geringen Längenänderungen aus den Extensometermessungen von 3 mm wieder spiegeln sich auch in den Erddruckmessungen. Der Erddrucksensor E2 zeigt gegenüber dem letzten Messbericht eine weitere Erhöhung im gemessenen Erddruck auf bereits 32,0 kN/m². Im Vergleich dazu erhält man aus der Berechnung nach Vogt an selber Stelle 58,0 kN/m² (32,0 kN/m² ≤ 58,0 kN/m²). Im Vergleich dazu sind die Messwerte aller anderen Sensoren weitaus geringer (max. 4,5 kN/m²). **Dies bestätigt, dass offenbar der Erddruck nicht direkt an den Sensoren abgelesen werden kann (lokale Druckverhältnisse bei der Hinterfüllung wie E2 im Vergleich zu allen anderen Erddrucksensoren) oder die Längenänderung sich nur gering auf eine Widerlagerverschiebung auswirkt, wie bei den Extensometern ersichtlich.**

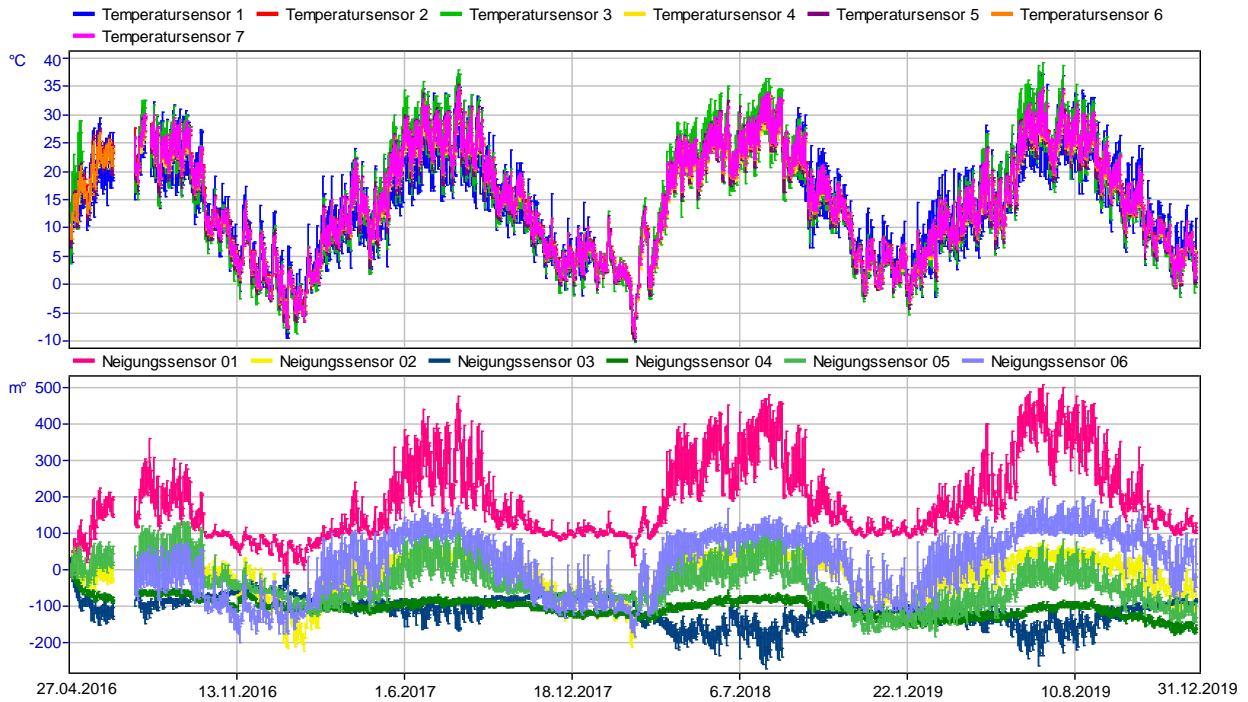
Abbildung 32: Neigungen im Vergleich mit Temperaturänderungen

Anzumerken ist, dass die Bewegungen in der Säulenmitte (Sensor N3) zum Messbeginn untergeordnet waren und sich in den letzten zwei Sommermonaten (2018 und 2019) immer deutlicher ausbilden und den Temperaturbewegungen folgen. Dies stimmt überein mit den Lasermessungen, dass ein Teil der Bewegungen verblieben ist und nun das gesamte System von einer neuen Ausgangslage die jahreszeitlichen Bewegungen vollzieht.

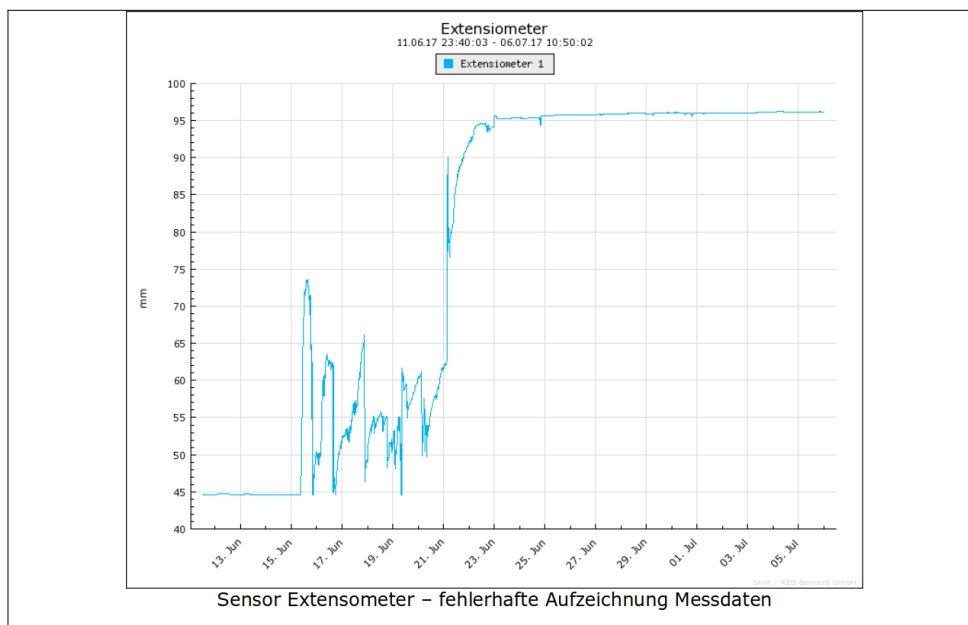
Wartungsarbeit 2 – Wasser im Extensometer	
Baustellenbesuche am:	02/2017 & 07/2017
Geplante Leistungserbringung:	Austausch defekter Sensor Extensometer,
Kontrolle durch:	Hr. Pamperl (RED Bernard)
Fotos:	  <p>Sensor Extensometer – Sichtbarer Feuchtigkeitseintritt</p>

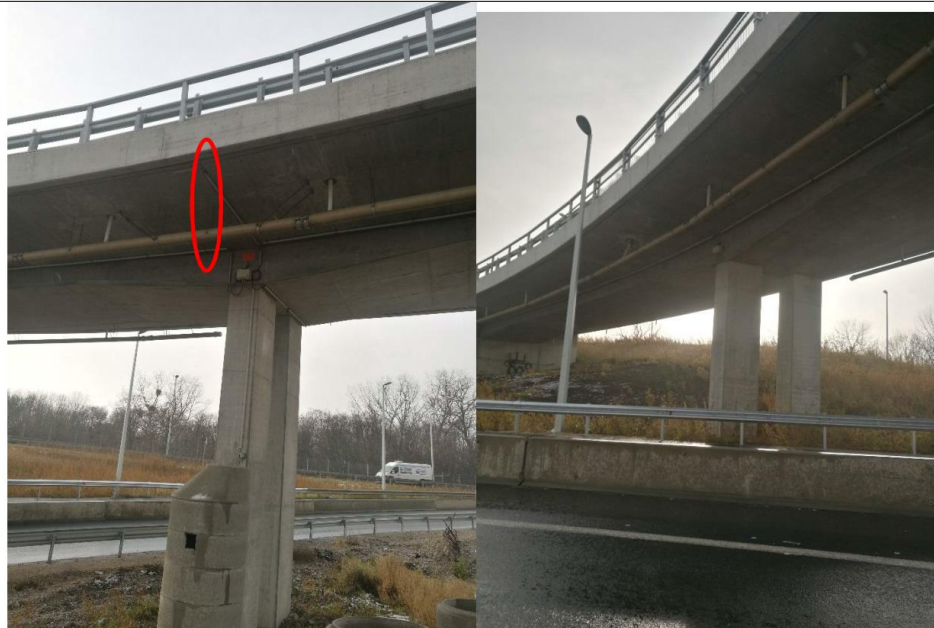
Problematisches Abspannkabel

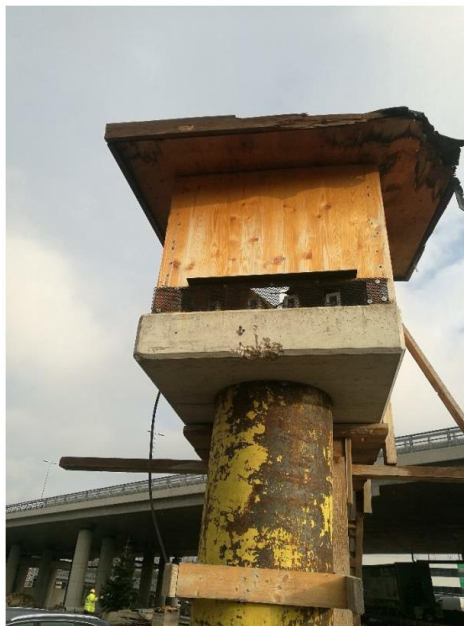
Zustand Laser-Turm – unverändert

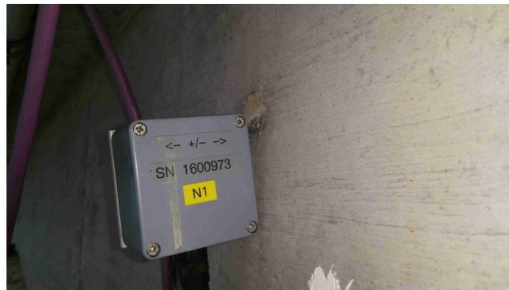
Neigungssensor 1 – nach vorne gekippt

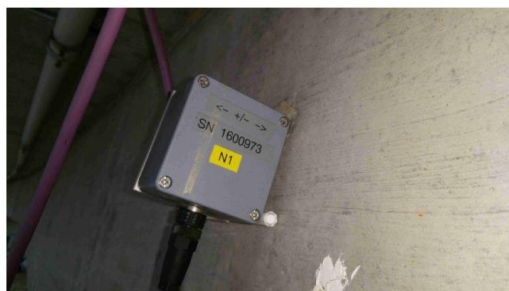
Neigungssensor 1 – nach hinten gekippt

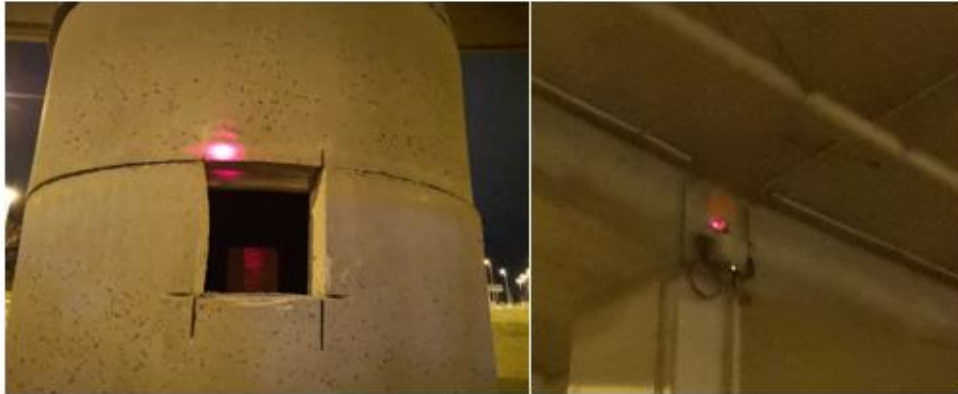
L1 und L2 treffen nicht mehr auf die Reflektorplatte
