A23 AUTOBAHN SÜDOSTTANGENTE WIEN

Generalerneuerung HS Inzersdorf

OBJEKT B2309

BAUWERKSMONITORING - Schlussbericht

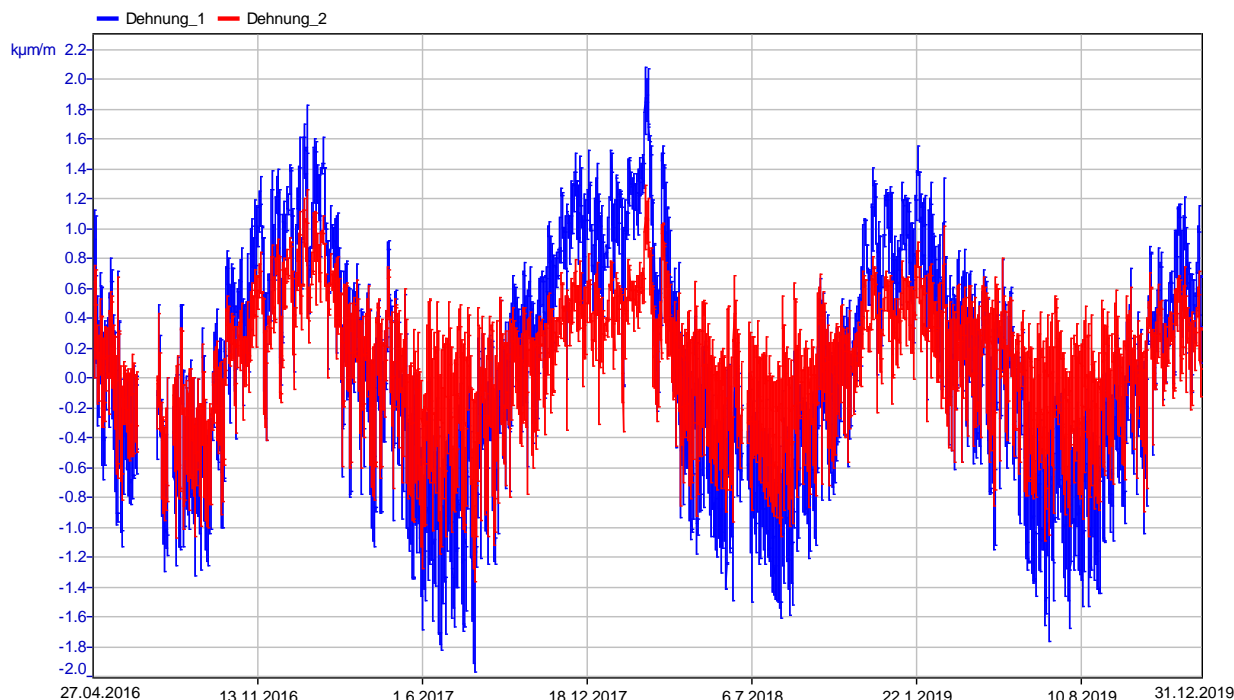
Abbildung 29: Betondehnungen über den Beobachtungszeitraum

Abbildung 29 zeigt gut die temperaturbedingte Stauchung und Dehnung der Beton-DMS. In den warmen Sommermonaten kommt es durch die nach außen gerichtete Normalkraft zu einer Dehnung des DMS und in den kalten Wintermonaten setzt die Stauchung ein. Ein seitliches Ausweichen ist bisher in den Dehnungen auf beiden Tragwerksrändern erkennbar.

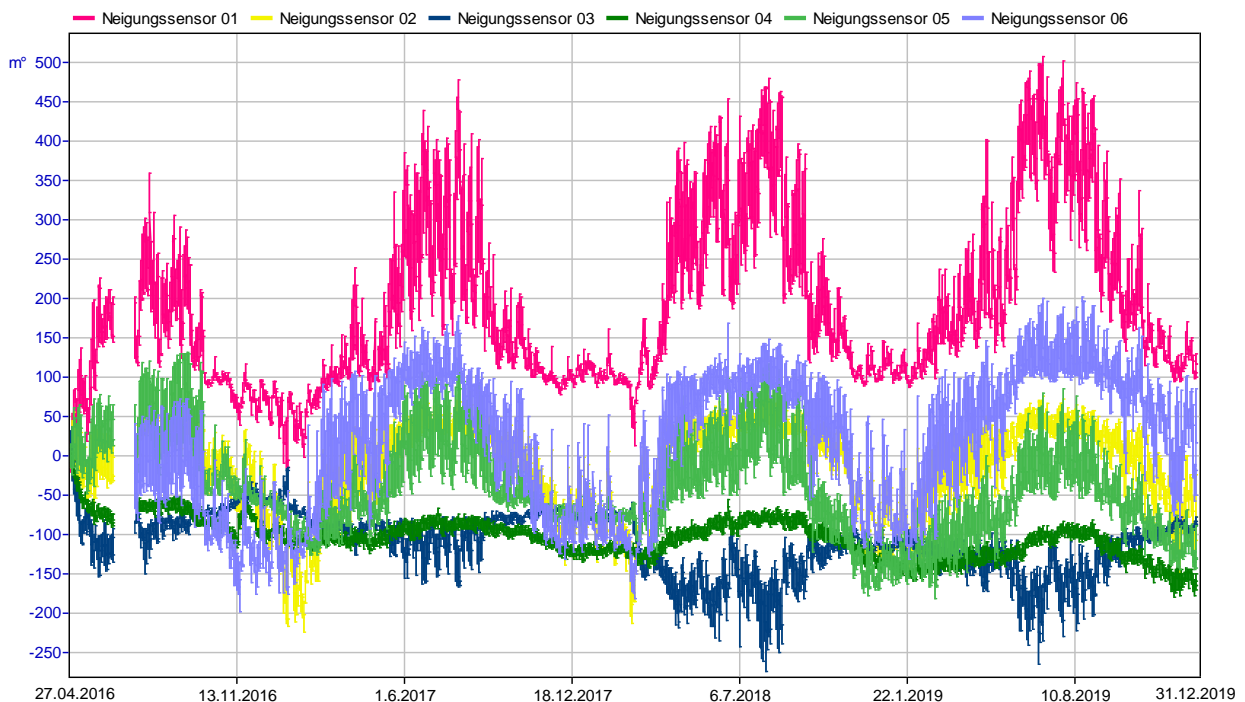
Abbildung 31: Neigungen über den Beobachtungszeitraum

Aufgrund der nicht plausiblen Messdaten von Neigungssensor N1, welche sich entgegen der Neigungssensoren N2 und N5 bewegen, wurde die Messrichtung der Messdaten von N1 umgekehrt. Zur Sicherheit wurde die Messrichtung des Neigungssensor N1 überprüft und es konnte keine falsche Anordnung (+/- Messrichtung eventuell vertauscht) festgestellt werden. Aufgrund der vorliegenden Messdaten ist von einer gespiegelten Verkabelung auszugehen und daher wurden die Messdaten in der Abbildung 31 dahingehend korrigiert. In weiterer Folge wurde das Verhalten von N1 im Vergleich zu N2, N5 und N6 hinterfragt und eine Kontrolle des Systems empfohlen.

- Die Testergebnisse während den Wartungsarbeiten im Februar 2018 haben ergeben, dass der Neigungssensor N1 völlig intakt ist.
- Infolge der Widerlegung der ursprünglichen These, dass N1 beschädigt oder falsch angeordnet sein könnte, sind konsequenterweise die Neigungssensoren N2- N6 zu überprüfen, um ihre korrekte Funktionalität sicherzustellen. Dies ist bisher nicht erfolgt.

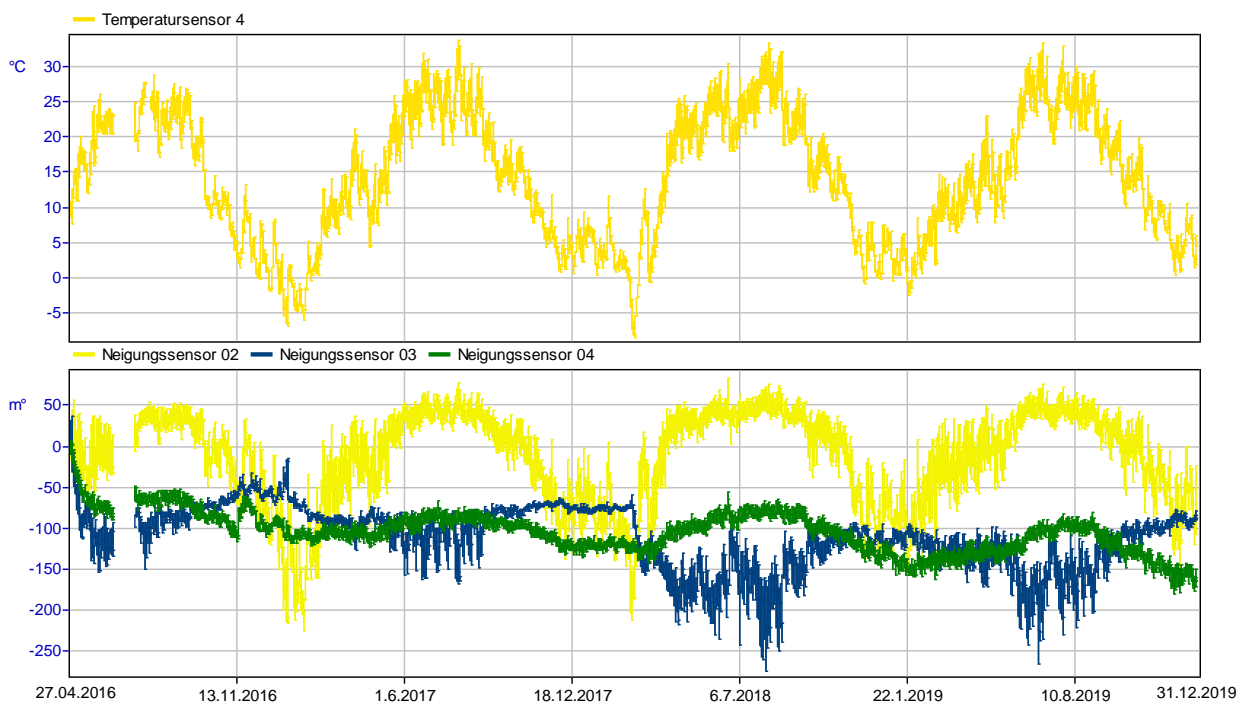
Abbildung 33: Neigungen im Vergleich mit Temperaturänderung in Achse 4

Die Neigung am Fundament ist kaum wahrnehmbar, aber es zeigt sich auch hier ein Trend, dass bei Zunahme der Temperatur das Fundament parallel mit dem Tragwerk Richtung Laserstation kippt, aber in einem viel geringeren Ausmaß, wie in Abbildung 33 erkennbar. Prinzipiell ist ein Kippen in die Gegenrichtung zu erwarten, da die Säulen die gemessene Bewegung vermutlich nicht durchführen. Die Messungen am N3 in der Mitte können nicht zur Verifizierung dieser Säulenbewegung herangezogen werden. Dieser sollte sich im Nullpunkt befinden und führt zu keinen nachvollziehbaren

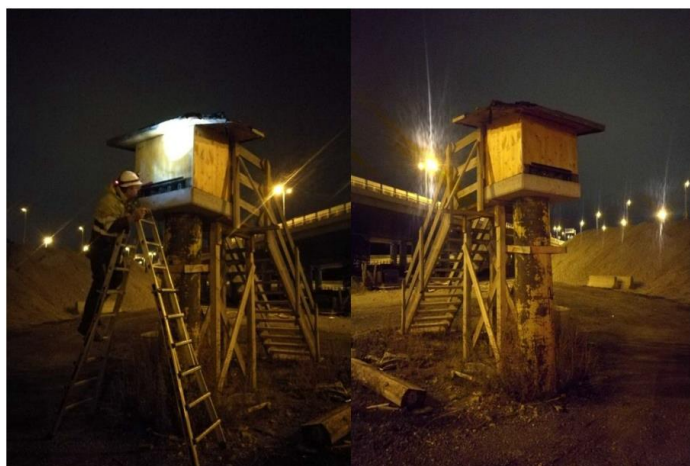
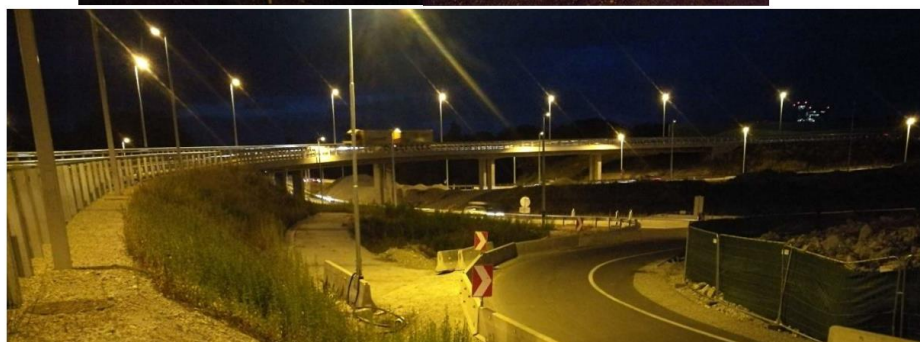
- Ein weiterer Laser-Sensor war etwas zu hoch eingestellt. Die Position wurde korrigiert und überprüft und der Fehler ist behoben.
- Nach Abmontieren des Schutzgitters der Laser wurden an allen Lasern die Linsen gereinigt.

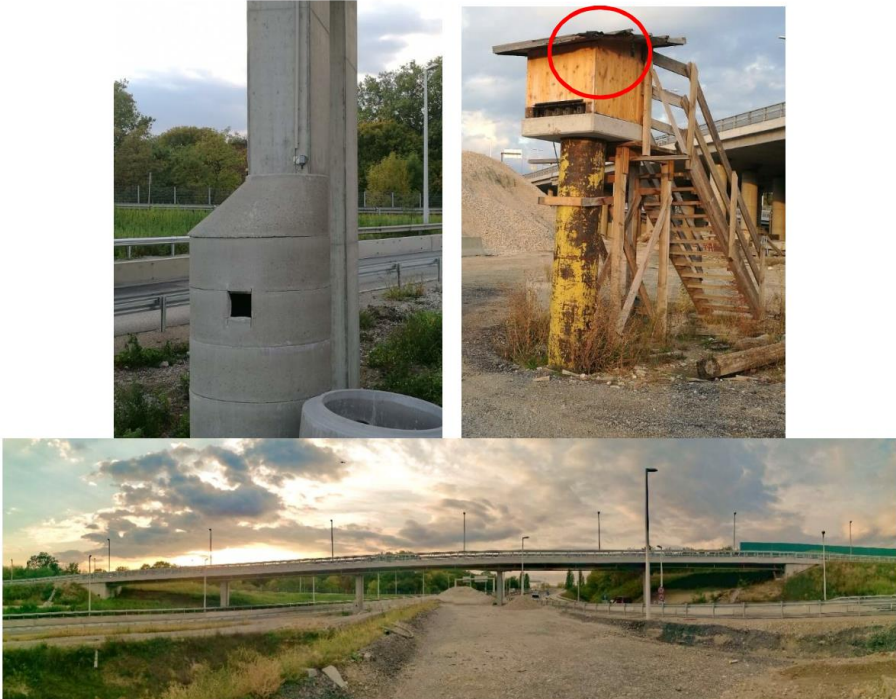
Wartungsarbeit 5 – Kontrolle Laser bei Tageslicht	
Baustellenbesuche am:	12.10.2017
Geplante Leistungserbringung:	Tageslichtprüfung komplette Hardware und Laserstation
Kontrolle durch:	Doppler Dominic, Schimetta Consult
<u>Folgende Arbeiten wurden durchgeführt:</u> <ul style="list-style-type: none">• Kontrolle auf Verschmutzung an empfindlichen Stellen (Laser, Reflektorplatte, Steckerverbindungen)• Kontrolle auf Beschädigungen an den Sensoren, Kabeln• Zuordnung der Sensorik und Laser überprüft• Einstellung und Zuordnung Laser überprüft• Kontrolle der Laserstation auf Beschädigungen	
<u>Folgende Punkte sind zu vermerken:</u> <ul style="list-style-type: none">• Das Dach der Laserstation weist an einem Eck eine Beschädigung auf. Die Ursache ist unklar. Da so der Schutz der Messtechnik vor Witterungseinflüssen nicht dauerhaft stabil bleiben wird, müssen hier Maßnahmen getroffen werden.	
Fotos:

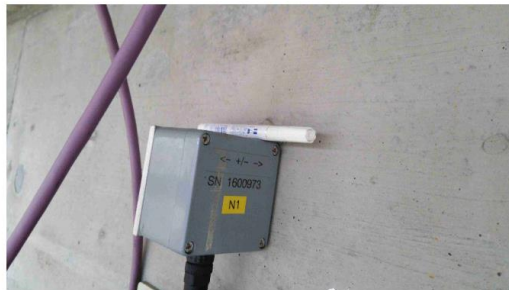
Neigungssensor 1 – Ist-Zustand

Wartungsarbeit 4 – Montageposition Neigungssensor N1	
Baustellenbesuche am:	02/2018
Geplante Leistungserbringung:	Kontrolle Neigungssensor
Kontrolle durch:	Hr. Pamperl (RED Bernard)
Beim Neigungssensor N1 ist aufgrund der Messdaten von einer gespiegelten Montage auszugehen. Der Sachverhalt soll in mehreren Phasen überprüft und klargestellt werden.	
<u>Folgende Arbeiten wurden durchgeführt:</u> <ul style="list-style-type: none">• Kontrolle Messrichtung Neigungssensor	
<u>Folgende Punkte sind zu vermerken:</u> <ul style="list-style-type: none">• Der Neigungssensor N1 wurde durch eine Demontage der unteren bzw. oberen Befestigungsschraube einmal nach vorne und einmal nach hinten gekippt und die Messdaten wurden aufgezeichnet und ausgewertet. Die Auswertung zeigt, dass der Neigungssensor N1 eine Korrekte Aufzeichnung der Messdaten liefert.

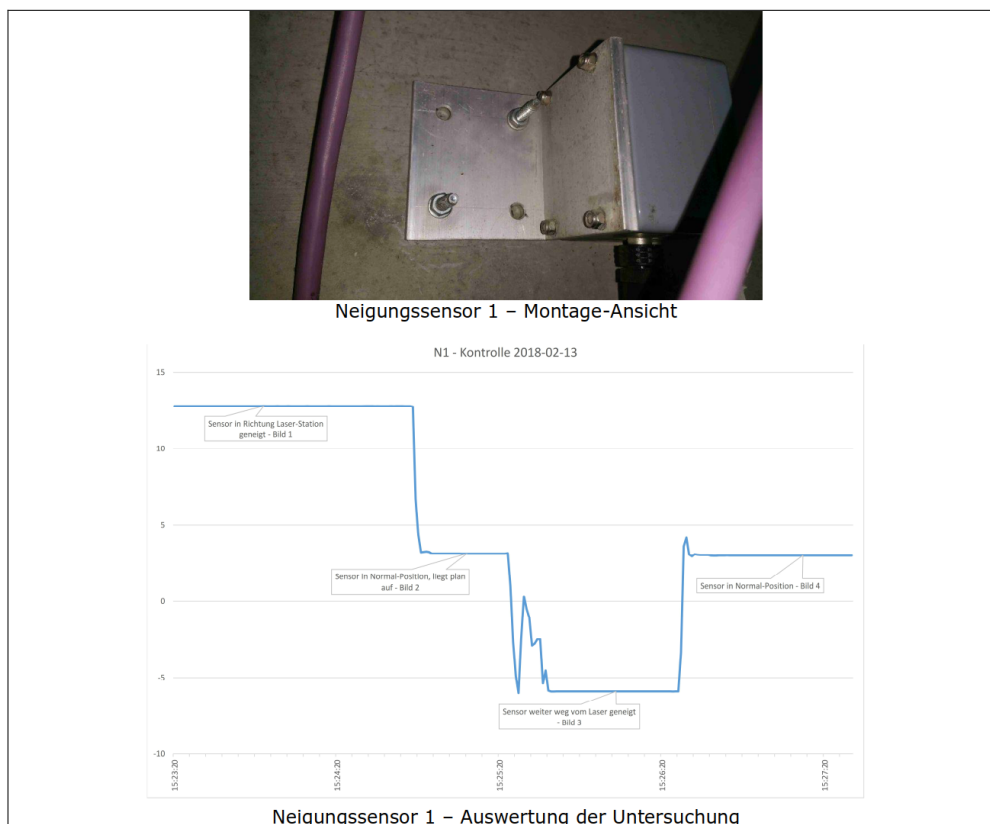
Neigungssensor 1 – nach hinten gekippt

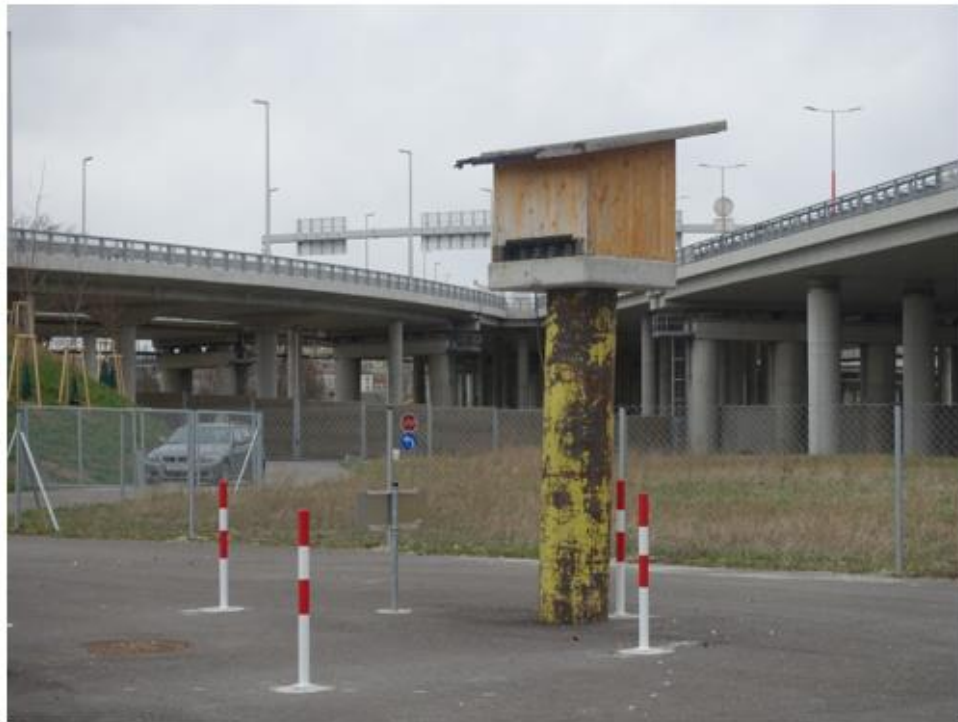
L1 und L2 treffen nicht mehr auf die Reflektorplatte

Wartungsarbeit 3 – Große Wartungsarbeiten	
Baustellenbesuche am:	08.03.2018 - laufend
Geplante Leistungserbringung:	Wartung und Kontrolle am kompletten Messsystem mit Funktions- und Plausibilitätsprüfung der Messung, Versetzen der Reflektorplatte und falls erforderlich auch weitere anfallende Tätigkeiten
Kontrolle durch:	- Doppler Dominic, Schimetta Consult - RED Bernard
<p>Am 8.3.2019 wurde nach telefonischer Abstimmung mit Herrn Ing. Thomas Kozakov die erforderlichen Vorbereitungen für die Wartungsarbeiten in die Wege geleitet. Dazu wurde beim Hersteller der Messanlage, Firma Red Bernard, die Durchführung und deren Dauer, sowie die benötigten Zugänglichkeiten angefragt.</p> <p>Die Erforderlichkeit einer Arbeitsbühne und einer Nachtsperre wurde festgestellt und die notwendigen Informationen (Ort, Zeit, Dauer) dafür vorab bestimmt. Um über die aktuellen örtlichen Begebenheiten Auskunft zu erhalten, wurde vorangegangener Wartungsbesuch 2 durchgeführt.</p> <p>Die weiteren Vorbereitungen für den Wartungsbesuch sind aktuell in Bearbeitung und Planung.</p>

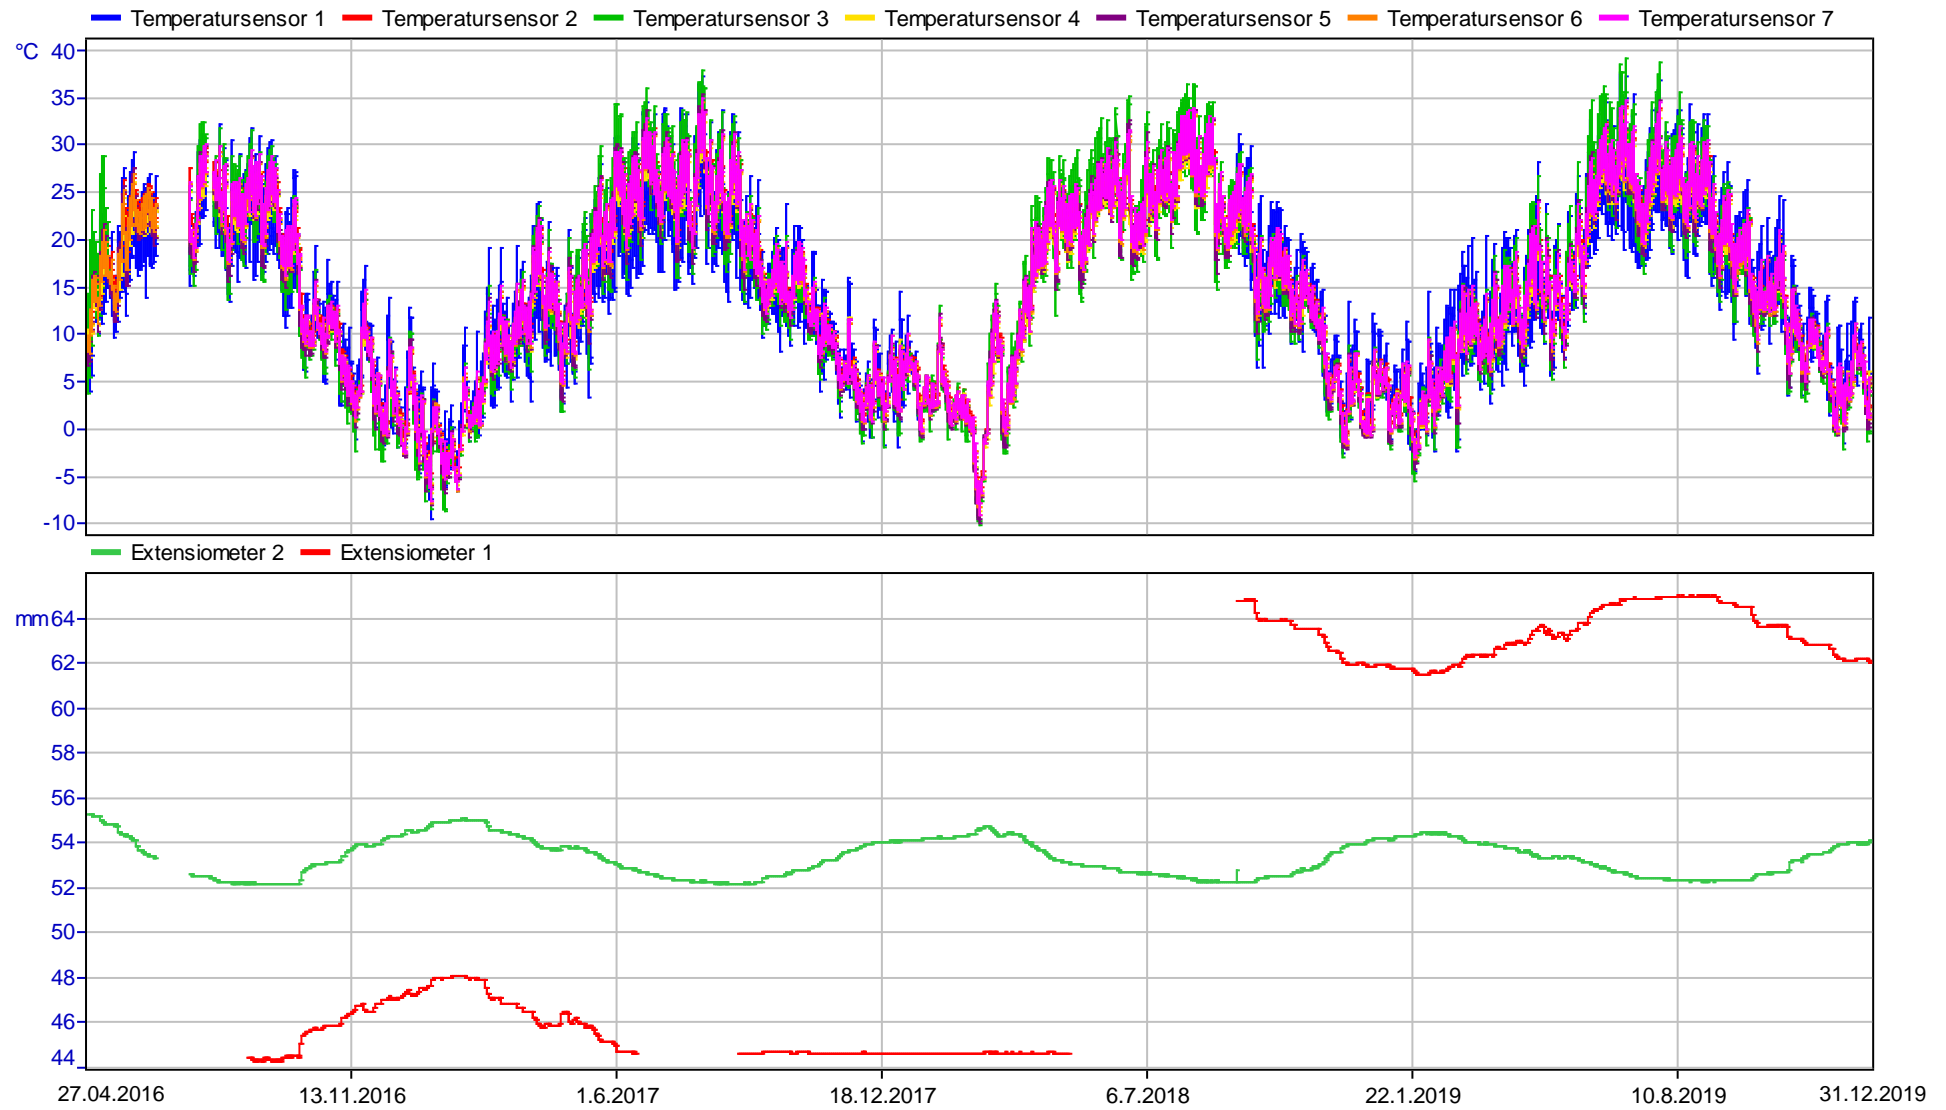
Gesamtverlauf aller Extensometer im Vergleich mit der Temperaturänderung

Die beiden Extensometer sind in die Widerlagerwand Achse 6 eingelassen. Extensometer 2, welcher mit Blickrichtung zur Widerlagerwand Achse 6 links angeordnet wurde, liefert ab dem Monitoringstart konstante Werte. Der Extensometer 1 wurde leider bei Bauarbeiten durch die Baufirma beschädigt und es kam Wasser in den Wegsensor. Dadurch konnte, nach einer entsprechenden Reparatur, der Sensor erst Ende August 2016 verwertbare Daten liefern. Die Reparatur konnte einen erneuten Wassereintritt in den Extensometer nicht verhindern und es wurde im Juli 2017 die Anordnung neuer austauschbarer Elemente für diesen Extensometer veranlasst. Es wurden im August 2017 die neuen Bauteile eingebaut. Ab Reparatur lieferte der Extensometer aber bei genauer Betrachtung und nach Datenaufbereitung nicht in der erwarteten Ausprägung die Werte, die aufgrund des alten Sensors zu erwarten wären. Eine Fehlersuche und gegebenenfalls ein Nachbessern war für März 2018 bestellt. Es wurde dabei festgestellt, dass keines der auswechselbaren Bauteile defekt ist. Der Fehler liegt daher am eingebauten Extensometer selbst. Beim letzten Wartungsbesuch war der betroffene Eingang bereits getauscht.

- Der Extensometer 1 wurde leider bei Bauarbeiten beschädigt und lieferte somit erst ab Ende August 2016 plausible Werte. Durch erneuten Wasserzutritt in den schon reparierten Extensometer wurde dieser im Juli 2017 durch einen neuen Sensor ersetzt. Jedoch stellte sich nach ersten Beobachtungen die dahinterliegende Konstruktion zur Wegmessung als Problem heraus und nicht der Wegaufnehmer allein.
