# Prüfhandbuch

## Schrägseilbrücke

<b>Bauwerksname:</b>	<b>Brücke über Obere Argen</b>
<b>Teilbauwerksname:</b>	<b>Brücke über Obere Argen/ Stahlbrücke</b>
<b>Nächst gelegener Ort:</b>	<b>Esseratsweiler</b>
<b>Bauwerksart:</b>	<b>Schrägseilbrücke</b>
<b>Bauwerksrichtung:</b>	
<b>Baujahr:</b>	<b>1990</b>

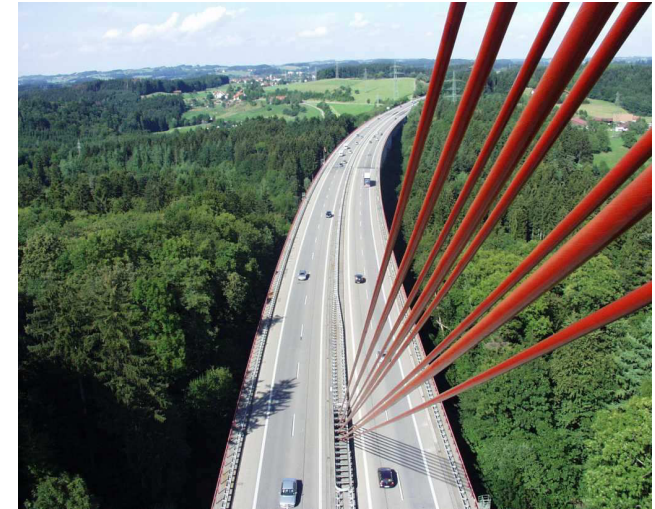
Q.HTW: Haupttragwerk aus Kabel und oder Seilen

Felder: 7 Stw: 43.00 - 43.00 - 43.00 - 43.00 - 43.00 - 43.00 - 43.00 m

Ges.länge: 349,00 m

Breite: 28,50 m
